OBIEKT : Budynek przy ulicy Sienkiewicza 2 w Wilamowicach

TEMAT : Ekspertyza techniczna w kontekście zamierzonego remontu dachu budynku przy ulicy Sienkiewicza 2 w Wilamowicach

EKSPERTYZA TECHNICZNA OBIEKTU

Data: 14.12.2016 r.
Nr projektu: 69/07/2016

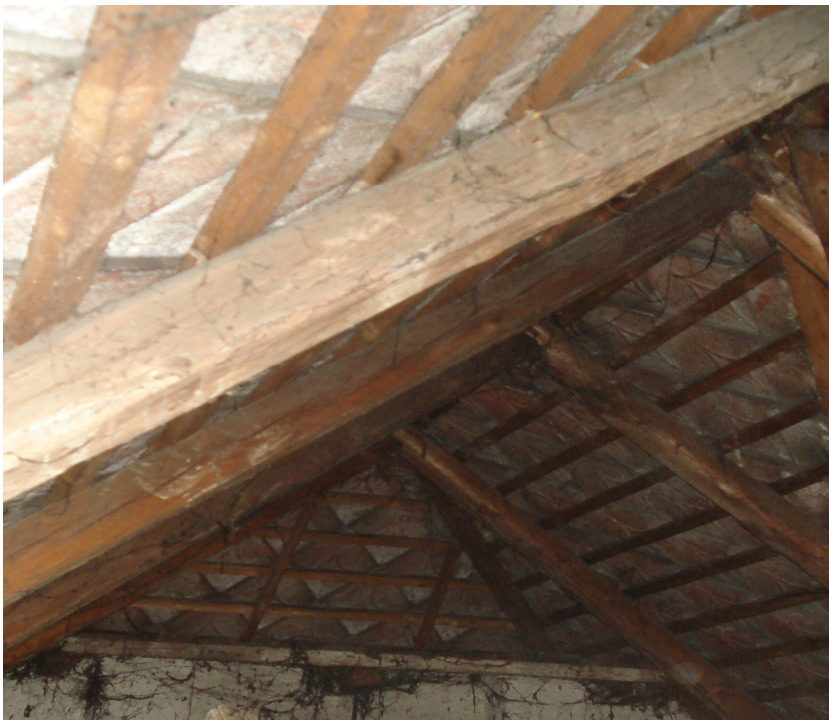
Elementy więźby dachowej i deskowanie nie są zabezpieczone środkami przeciwpożarowymi. Stan techniczny więźby dachowej określa się jako zadawalający, natomiast pokrycia wraz z orynnowaniem jako niezadawalający i zły.

Nie zauważono natomiast objawów przekroczenia stanów granicznych nośności SGN i użytkowania SGU. Nie występują ugięcia przekrycia stropodachu, także nie stwierdzono zarysowań konstrukcyjnych.

Stan techniczny kominów w wewnętrznej części budynku określa się jako zadawalający, natomiast kominy ponad dachem są w stanie złym.

- pokrycie dachu z dachówki cementowej wraz z przynależnymi elementami – obróbkami blacharskimi, wyłazami na dach, drewnianymi podbitkami strzech dachowych z uwagi na stan techniczny ze względu na zużycie techniczne należy wymienić.

- wszystkie elementy instalacyjne budynku są sprawne i spełniają swoją funkcję,
- wymianie podlega orynnowanie połaci dachowych wraz z rurami spustowymi,
- wymianie podlega instalacja odgromowa w związku z planowanym remontem pokrycia dachowego.
